防波堤の地震時変形解析 (1995年兵庫県南部地震における神戸港防波堤の被害)

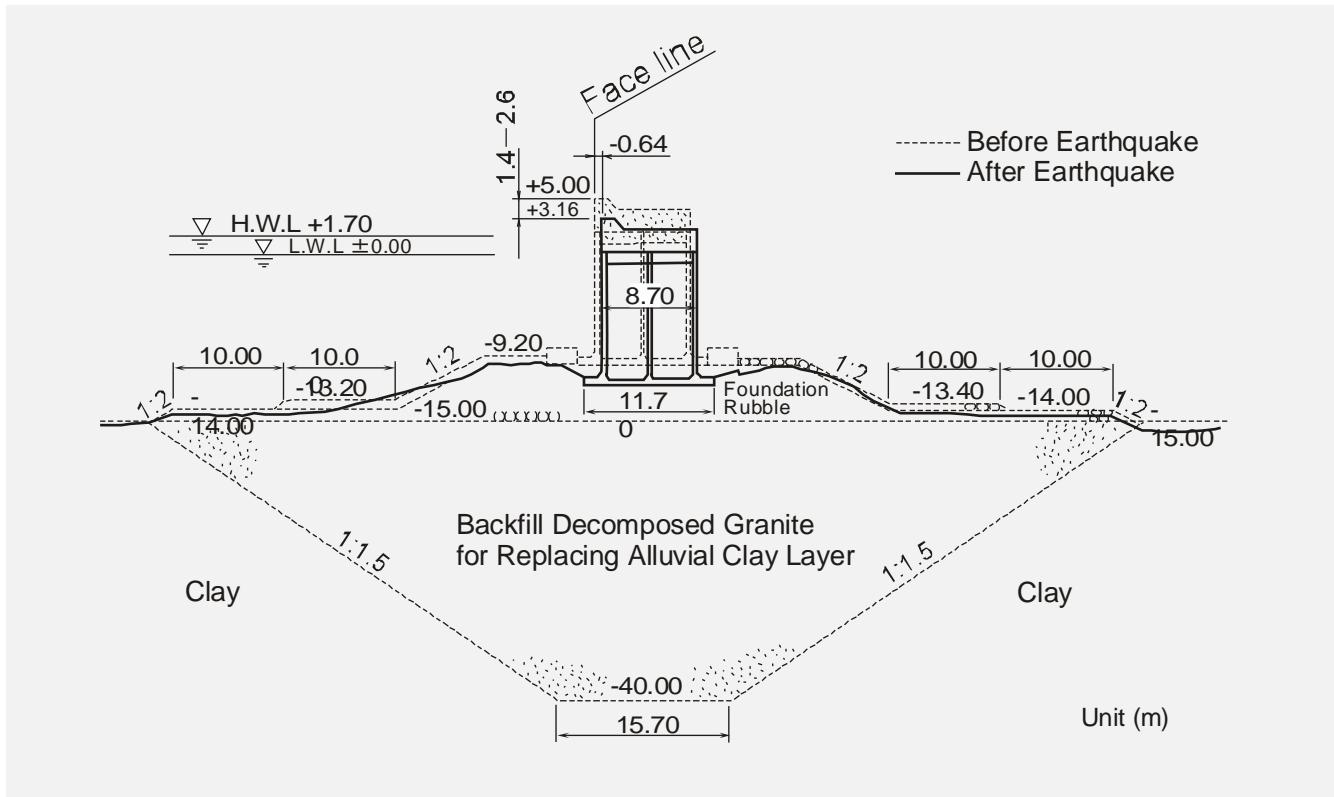
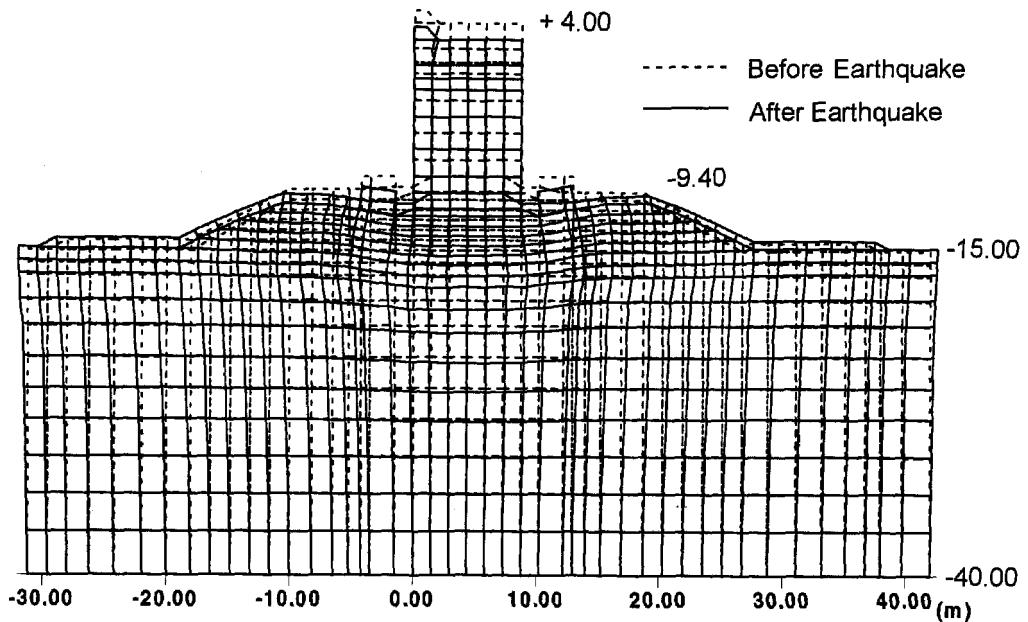
防波堤が沈下し、それに伴って左右にはらみだす捨石マウンドの変形が解析されます。
