ケーソン式岸壁の地震時変形解析

1995年兵庫県南部地震による神戸港のケーソン式岸壁の被害

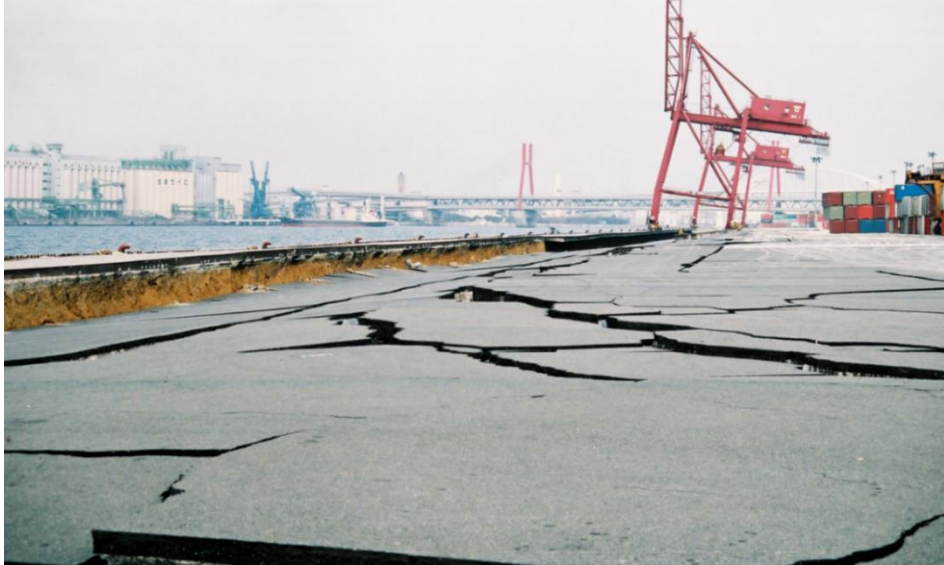
1995年兵庫県南部地震における被災状況として、ケーソン岸壁が海側に変形、傾斜（変位4~5m、傾斜角4~5°）した様子（上図）がFLIPプログラムによって精度よく解析（下図）されています。
